## Edifício dos Departamentos de História e Geografia da FFLCH-USP

Pesquisa e texto: Neyde A. Joppert Cabral

# Edifício dos Deptos de História e Geografia - Projeto de reforma de Salas de Aula

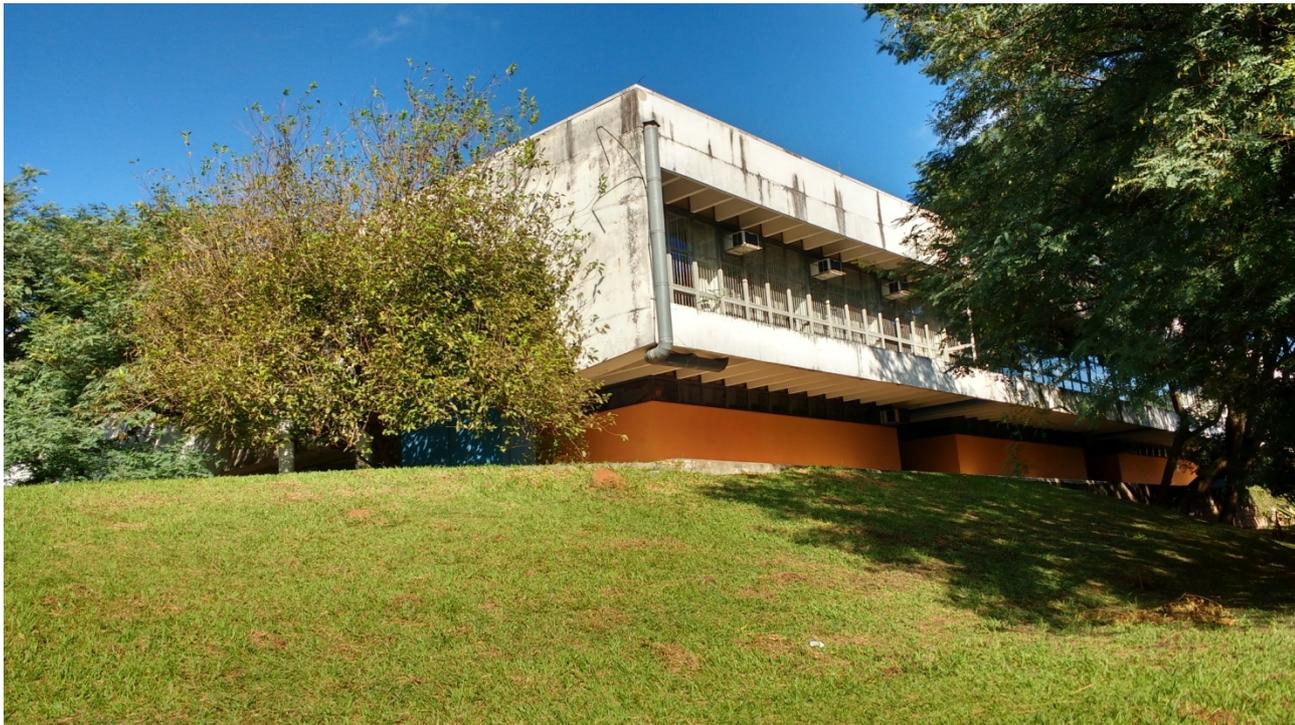
Fachadas voltadas para a avenida Professor Lineu Prestes e avenida Professor Luciano Gualberto. Tubulação em cinza acrescentada ao edifício, como também aparelhos de ar condicionado. Estrutura em concreto na cor branco, exceto pilar, na cor azul. Alvenarias em tom laranja. Notar fios sem continuidade do sistema de proteção contra descargas atmosféricas.

Deverão ser removidas todas as interferências que forem condizentes com uma primeira etapa de aproximação com o estado original do prédio, como fiações que se encontram fora de canaletas. Deverão ser instalados espelhos do sistema elétrico / voz que estiverem faltantes.

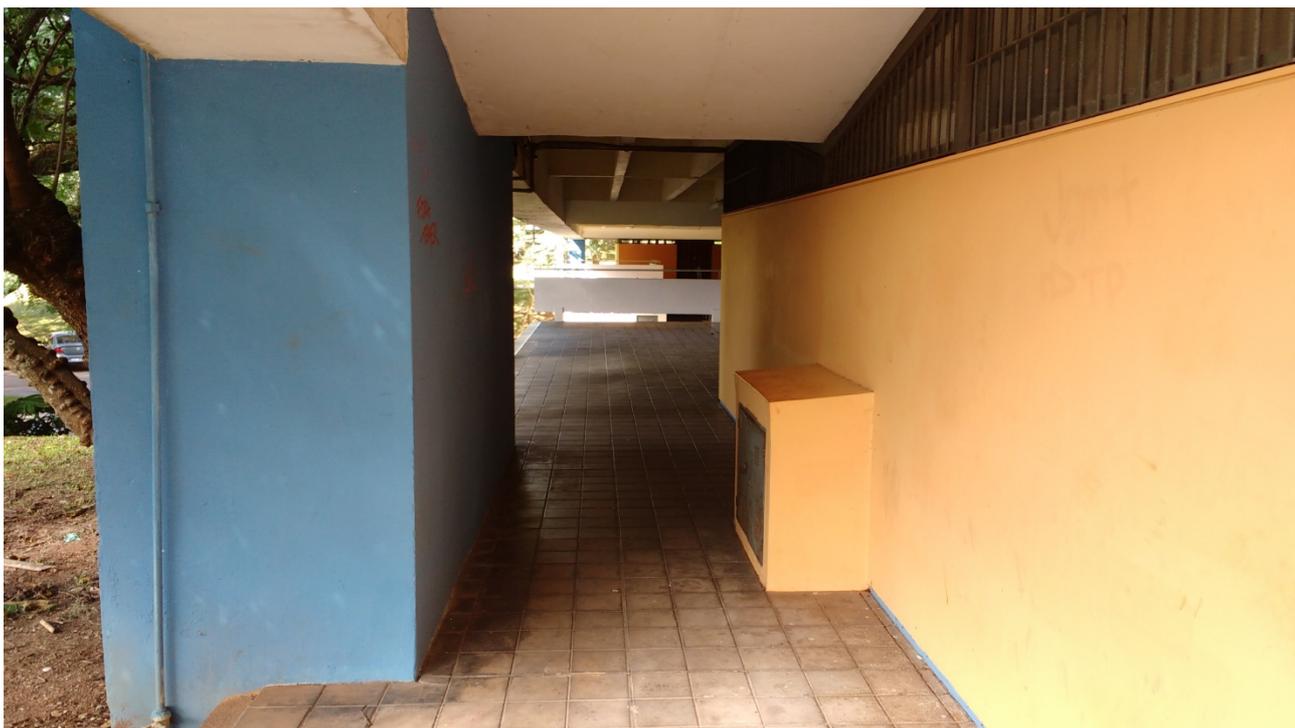
Fachada voltada para a avenida Professor Lineu Prestes, com pilares em azul, vigas em branco, alvenarias em laranja e guarda-corpo branco. Piso em ladrilhos hidráulicos na cor cinza, que identificam o pavimento térreo. Notar o abrigo e grades acrescentados ao edifício original.

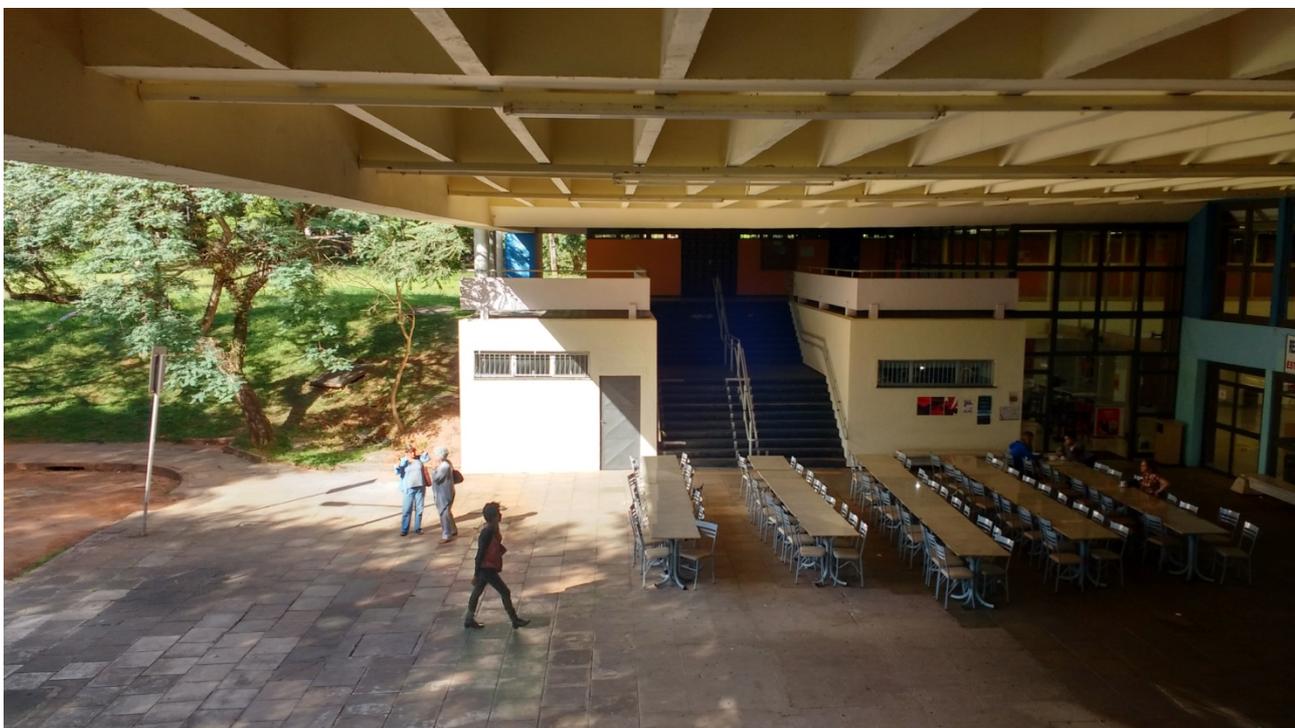
Entrada principal do edifício, com estrutura principal em azul (embora com trecho em dois tons), volumes junto à escada e grelha estrutural na cor branco e alvenarias em laranja. Os corrimãos metálicos que inexistiam originalmente estão pintados em cinza claro e as esquadrias metálicas em cinza escuro. Nos volumes que ladeiam as escadas foram abertas porta e janela in-existent no edifício original.

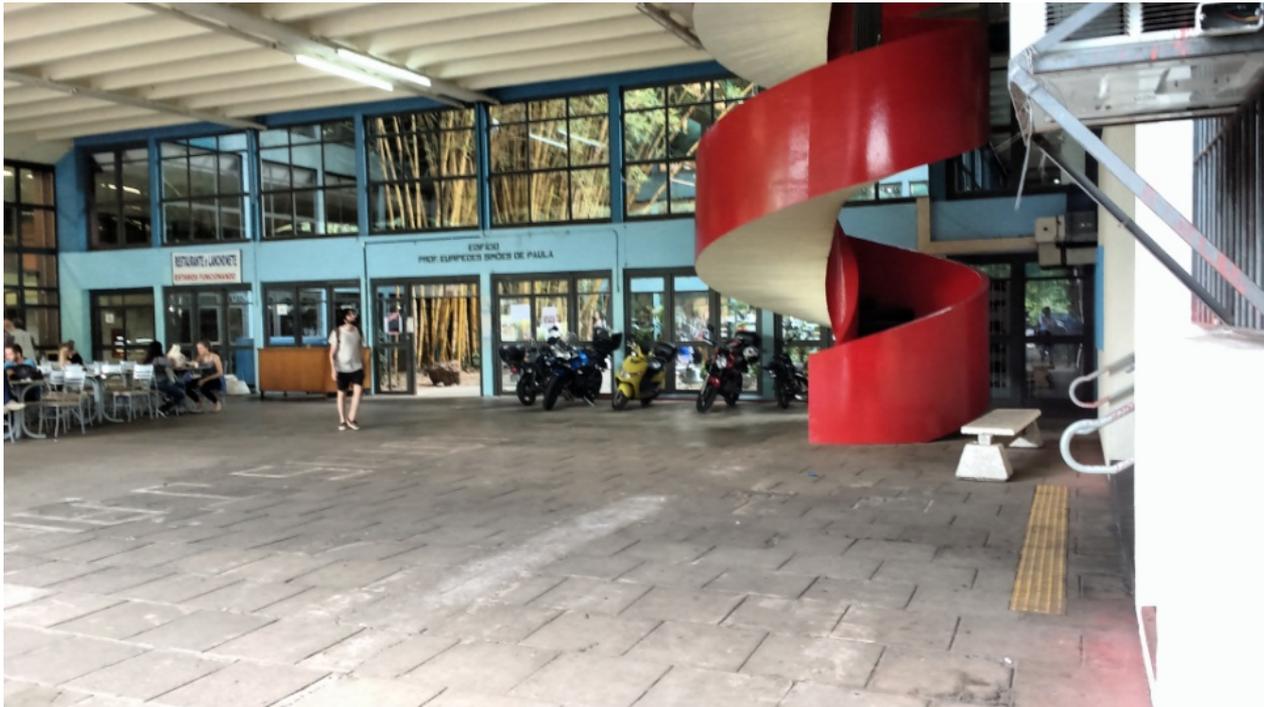
Acesso principal do edifício, com cinza do piso em concreto com acabamento de cimentado queimado, dois tons de azul na transição para o jardim interno, esquadrias em cinza escuro. Notar alteração no edifício original: caixilho, ar condicionado e seu apoio em primeiro plano. Outras interferências visuais, que poderiam ser removidas: banco de concreto, faixa do restaurante, motos estacionadas.

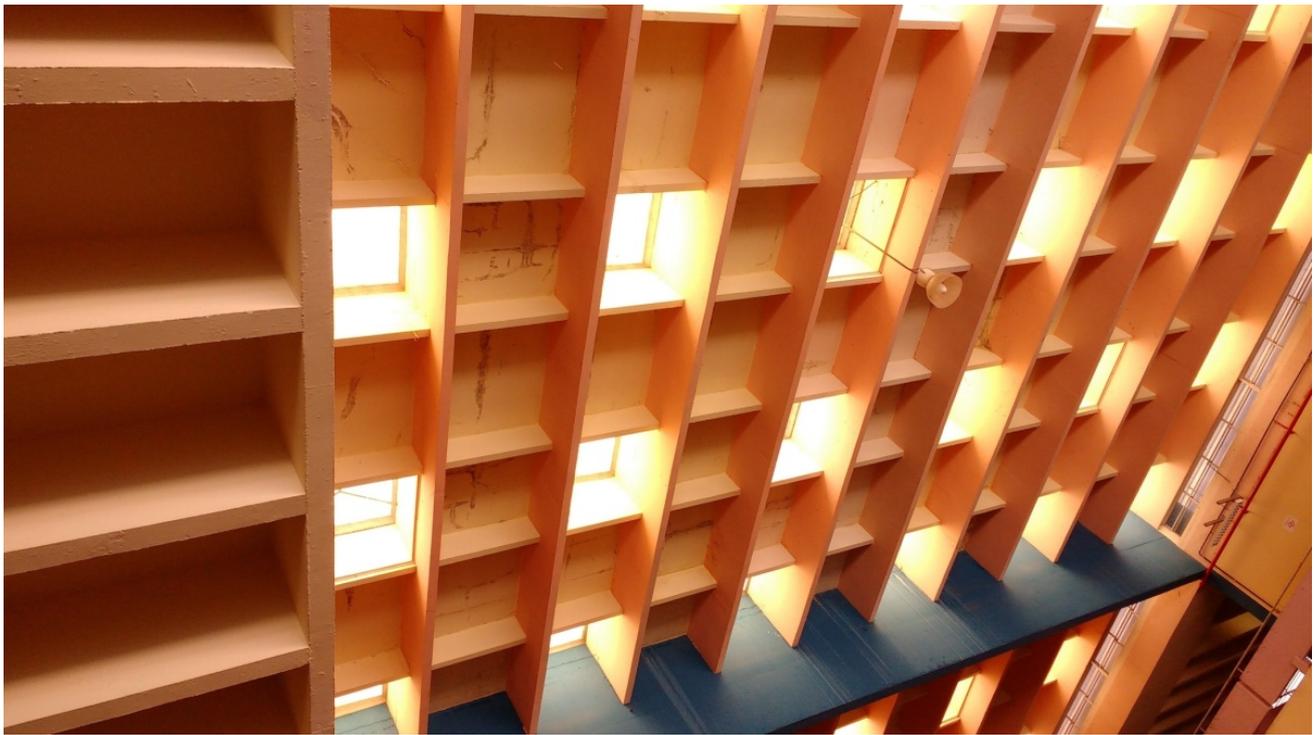
Foto da grelha de cobertura do vão central em tom magenta claro e uma das vigas principais, em azul. Notar trechos da laje com ferragens em processo de oxidação.

Seria ideal expor também o concreto aparente da grelha da laje de cobertura do saguão principal, como originalmente providenciando-se a correção de alguns pontos de ferragem exposta e oxidada. O concreto uma vez aparente deverá receber tratamento apropriado.

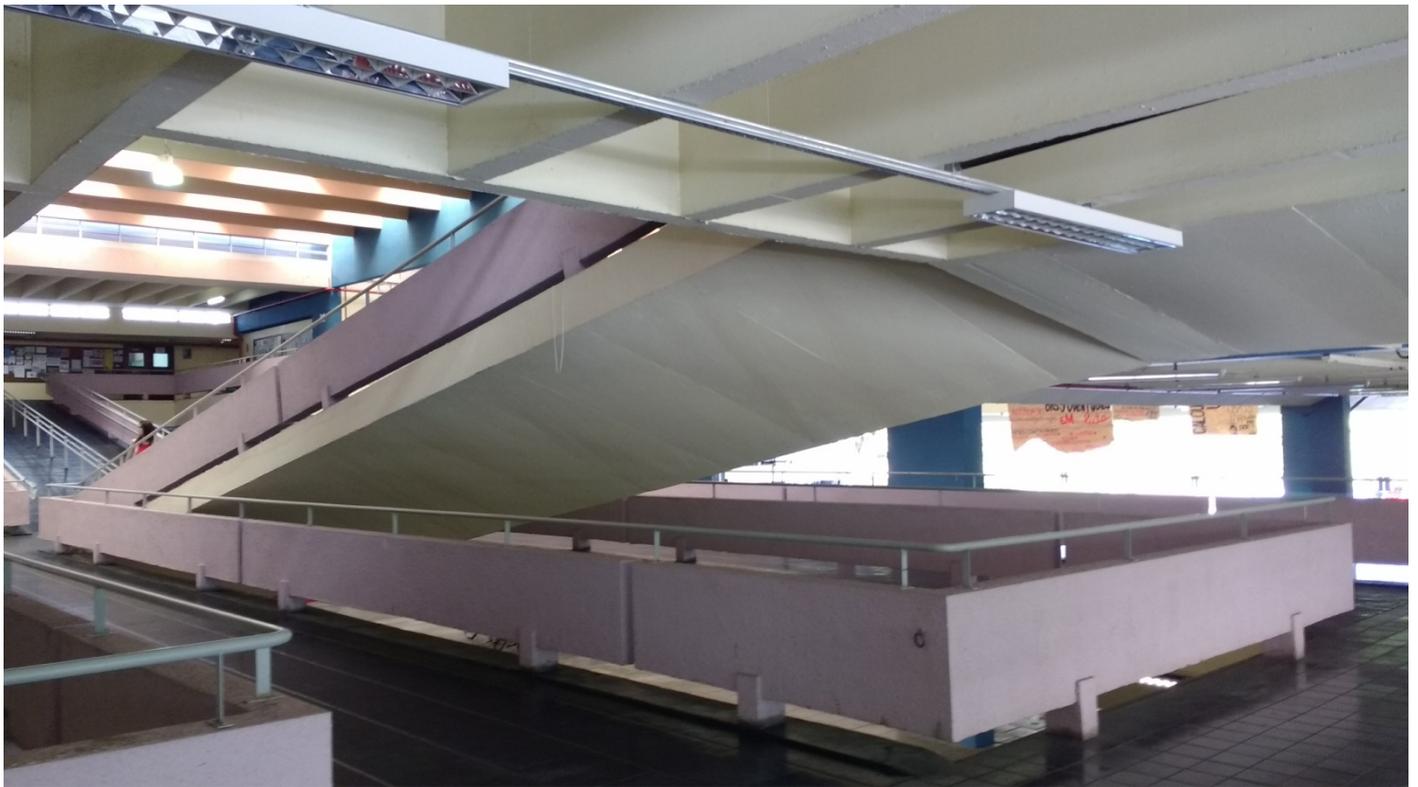
Foto do saguão central e das rampas, com pilares e vigas principais na cor azul, rampas em amarelo claro, guarda-corpos de concreto em cor violeta claro, tubos metálicos em cinza claro e piso em ladrilhos hidráulicos cor cinza escuro. Em primeiro plano, iluminação diferente da original.

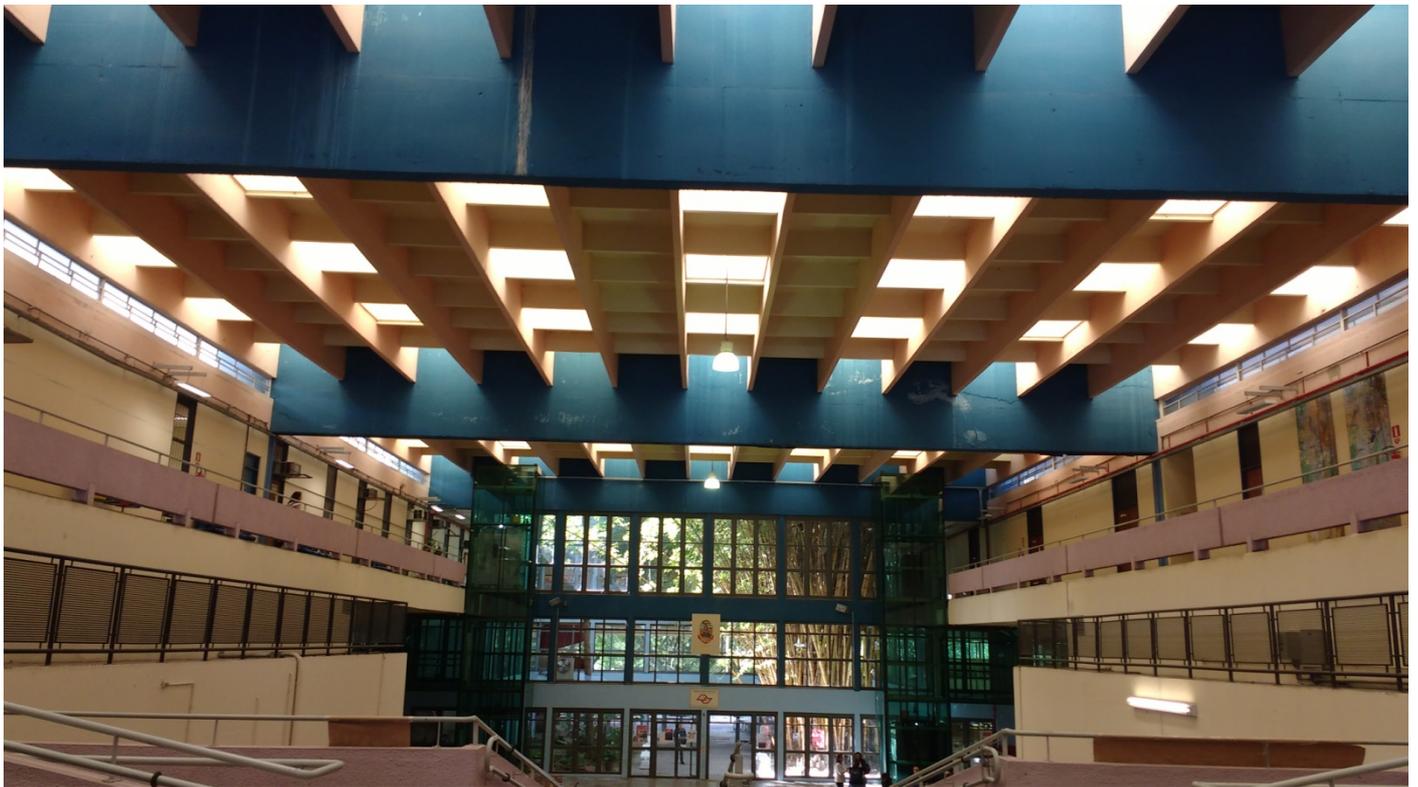
Saguão central, com alvenarias do pavimento superior na cor branca. Vigas principais em azul e pilaretes do caixilho de fechamento do jardim interno em dois tons de azul, sobre os quais há duas imagens afixadas. Guarda-corpos em tom violáceo, grelha de cobertura na cor creme. Veem-se as grades acrescentadas sobre os volumes de entrada dos auditórios.

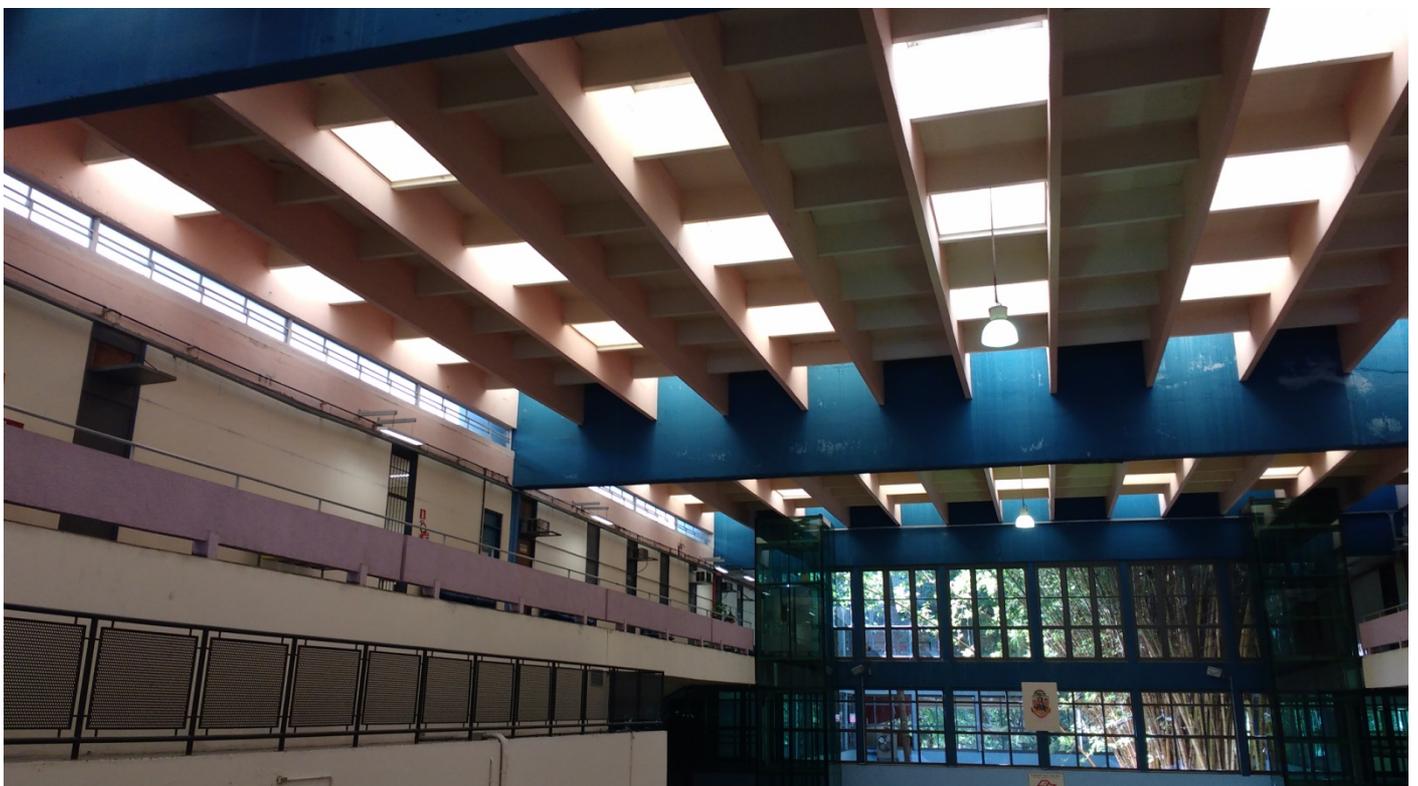
Saguão central. Notar à esquerda grade acrescentada sobre volume de entrada do auditório e aparelhos de ar condicionado instalados junto à bandeiras de portas do pavimento superior.

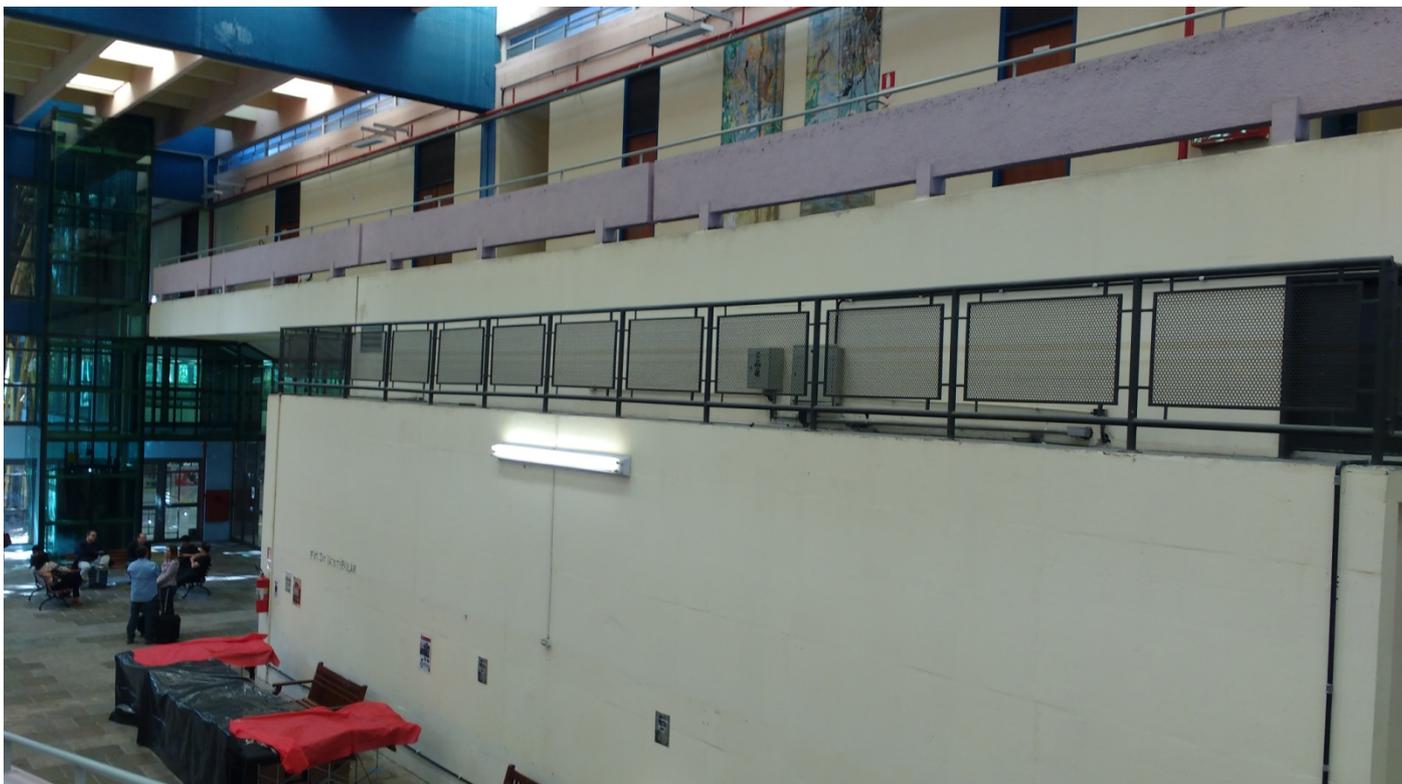
Volume de entrada do auditório, pintado em branco e com várias interferências visuais acrescentadas ao edifício (guarda-corpo, iluminação, extintor, tubulação etc).

O concreto dos volumes dos dois auditórios deve ser novamente exposto, após a remoção das interferências existentes, exceto as alvenarias que ocultam equipamentos e que isolam acusticamente os auditórios dos ruídos do saguão. Recomenda-se a execução de frisos no encontro dessas alvenarias com o concreto, antes da pintura.

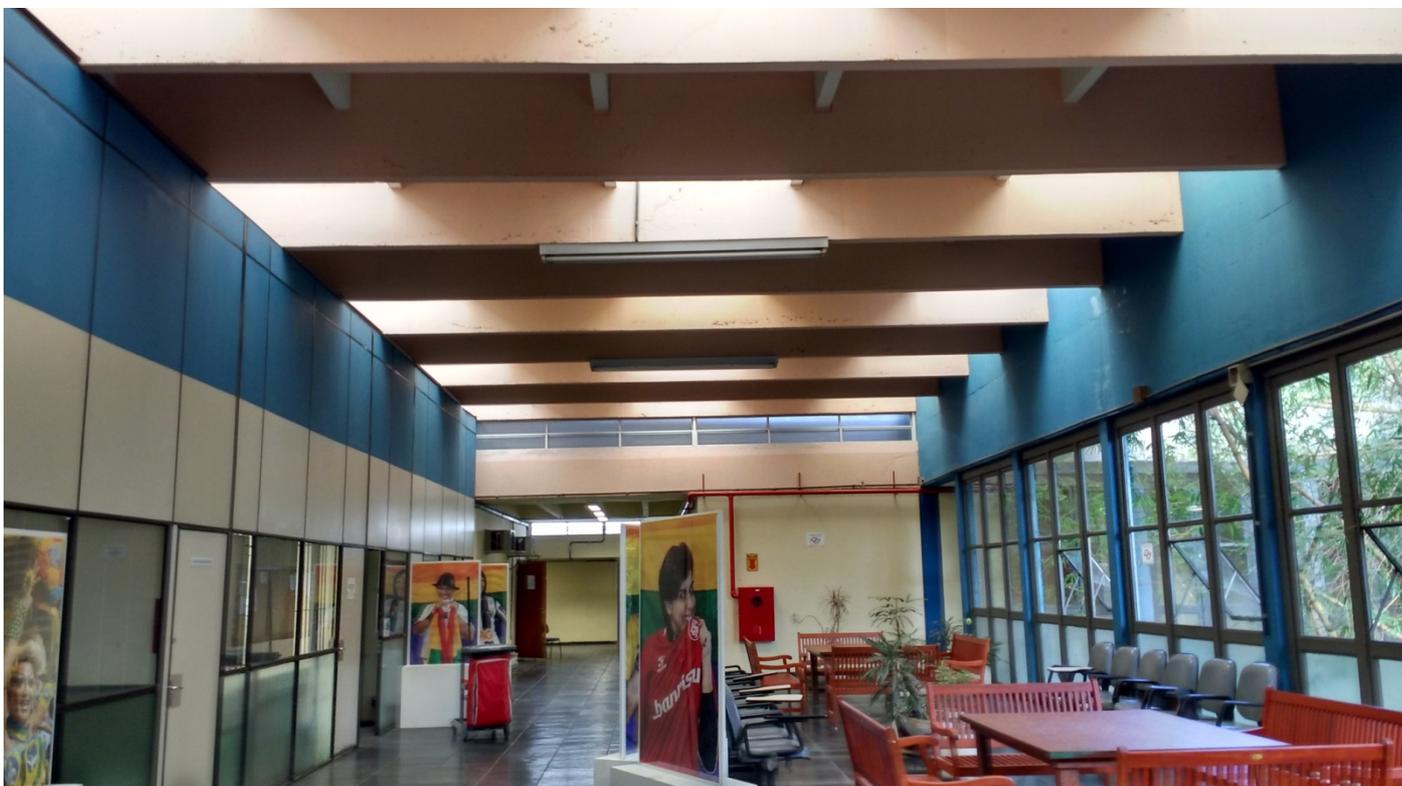
À esquerda divisórias acrescentadas ao prédio original. Vigas secundárias em tom creme e alvenaria branca, como as demais do pavimento superior.

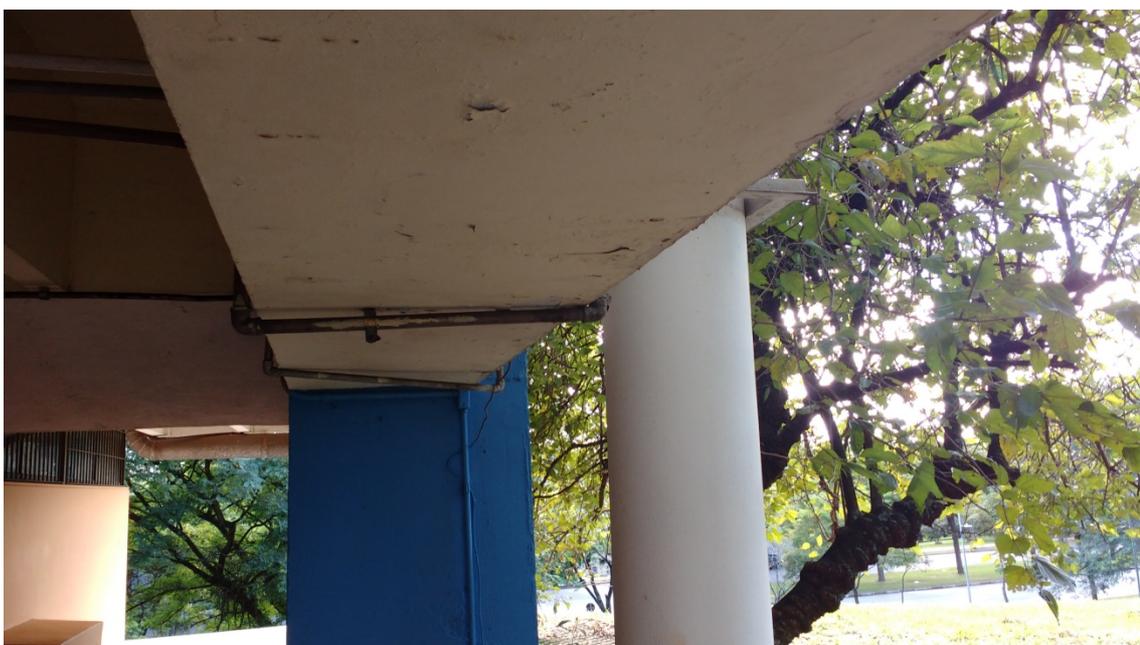
Mesmo pilar, com viga onde se vê tubulações e tinta se desprendendo. Notar o emprego de tonalidade clara que não o branco na viga. O tubo em branco é o da descida de águas pluviais da cobertura acrescentada ao prédio.

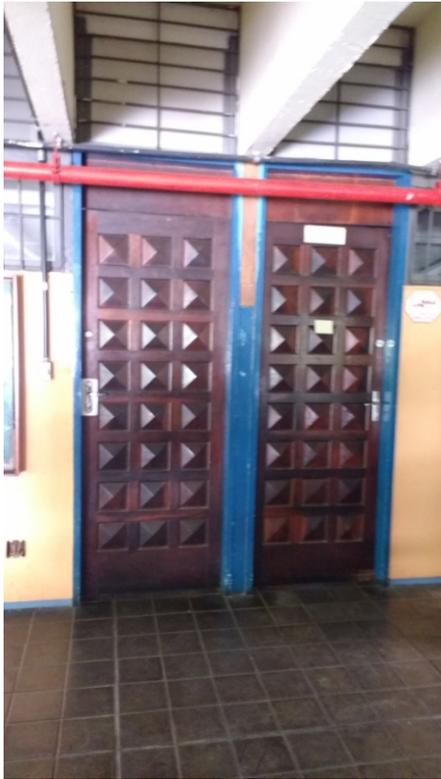
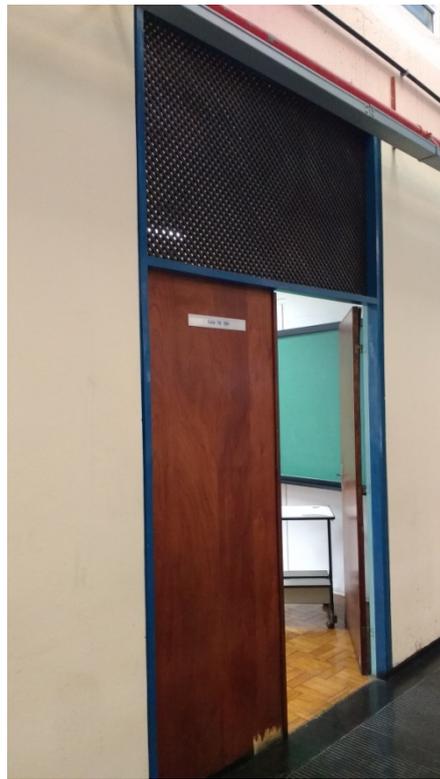
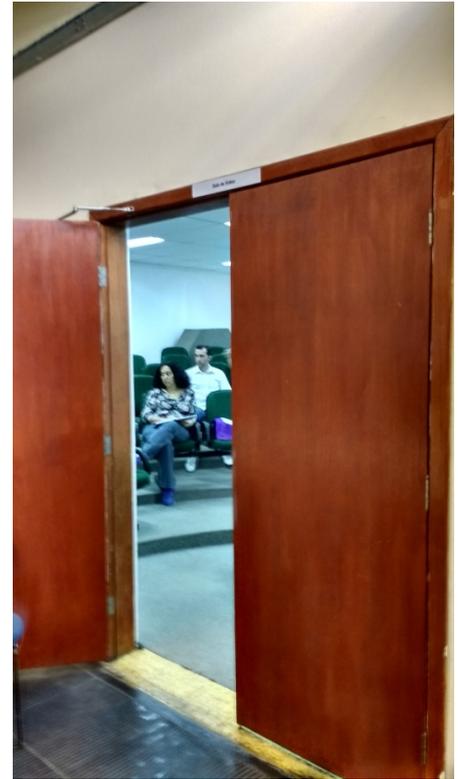
À esquerda, exemplo de portas existentes. À direita, porta de auditório (antiga sala de aula) em duas folhas de madeira sem bandeira na parte superior. Comparar com imagem do meio, do padrão original de porta de madeira de sala de aula com duas folhas e bandeira em muxarabi de madeira para ventilação cruzada.

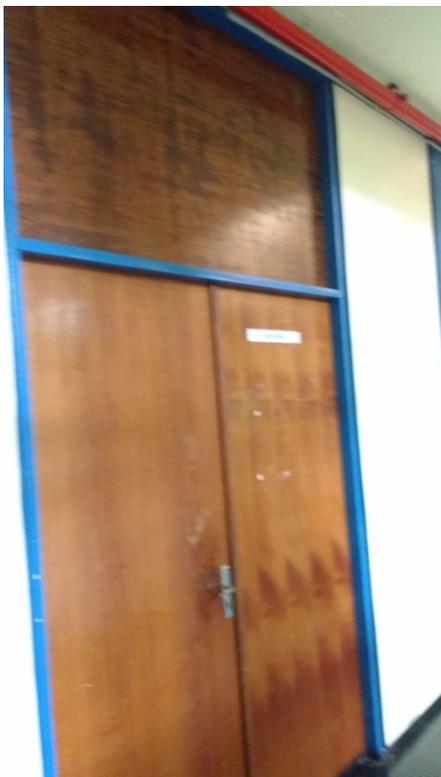
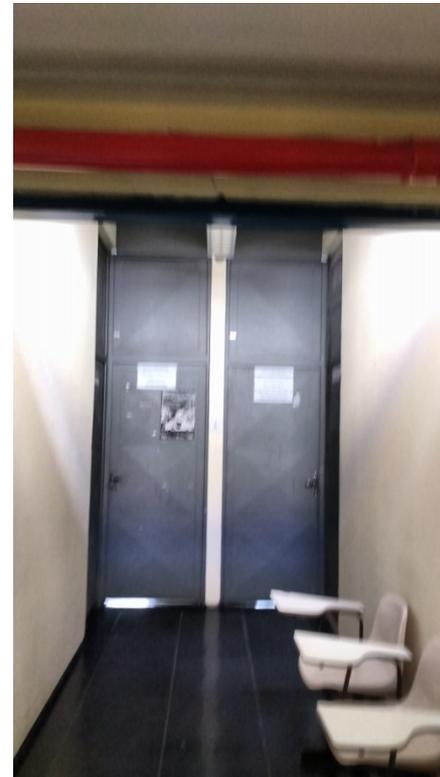
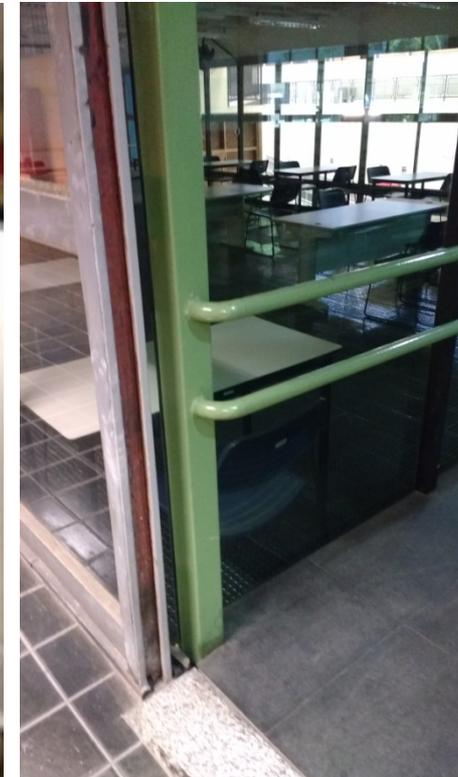
À esquerda, padrão de porta original em duas folhas. No meio, porta em que houve substituição do padrão original. À direita, acréscimo de rampa com corrimão em um tom de cinza esverdeado

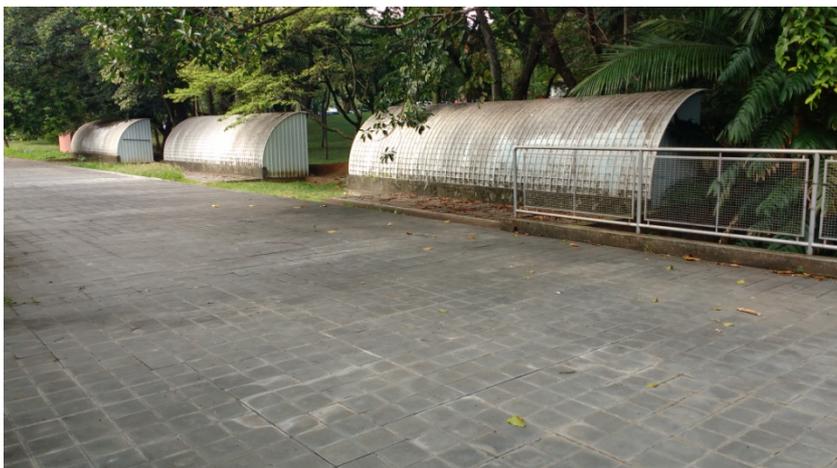
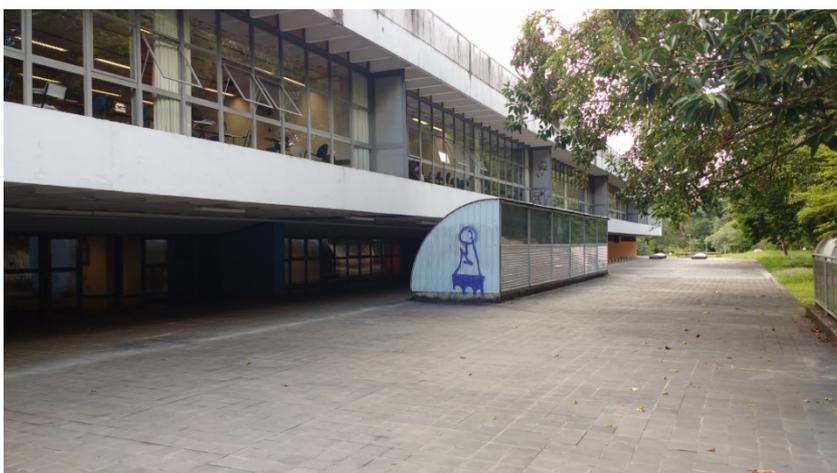
Acima e ao lado: abrigos para iluminação e ventilação não originais na fachada sudoeste.

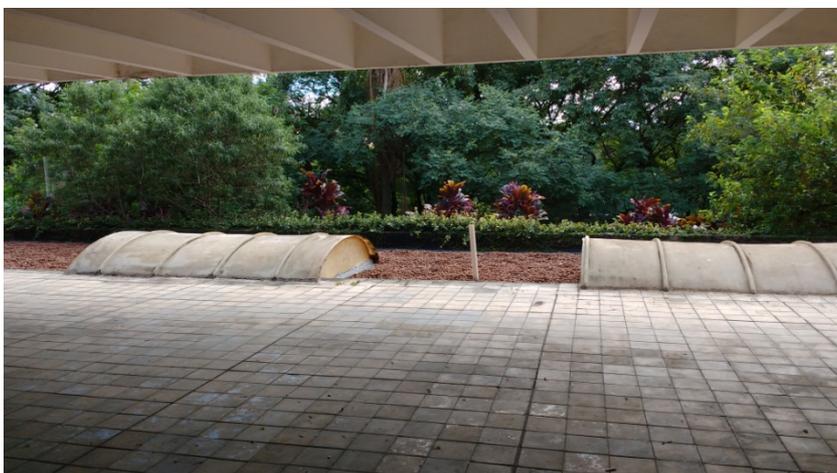
Ao lado: abrigos para iluminação e ventilação não originais na fachada nordeste.
