## Edifício dos Departamentos de História e Geografia da FFLCH-USP

Pesquisa e texto: Neyde A. Joppert Cabral

# Edifício dos Deptos de História e Geografia - Projeto de reforma de Salas de Aula

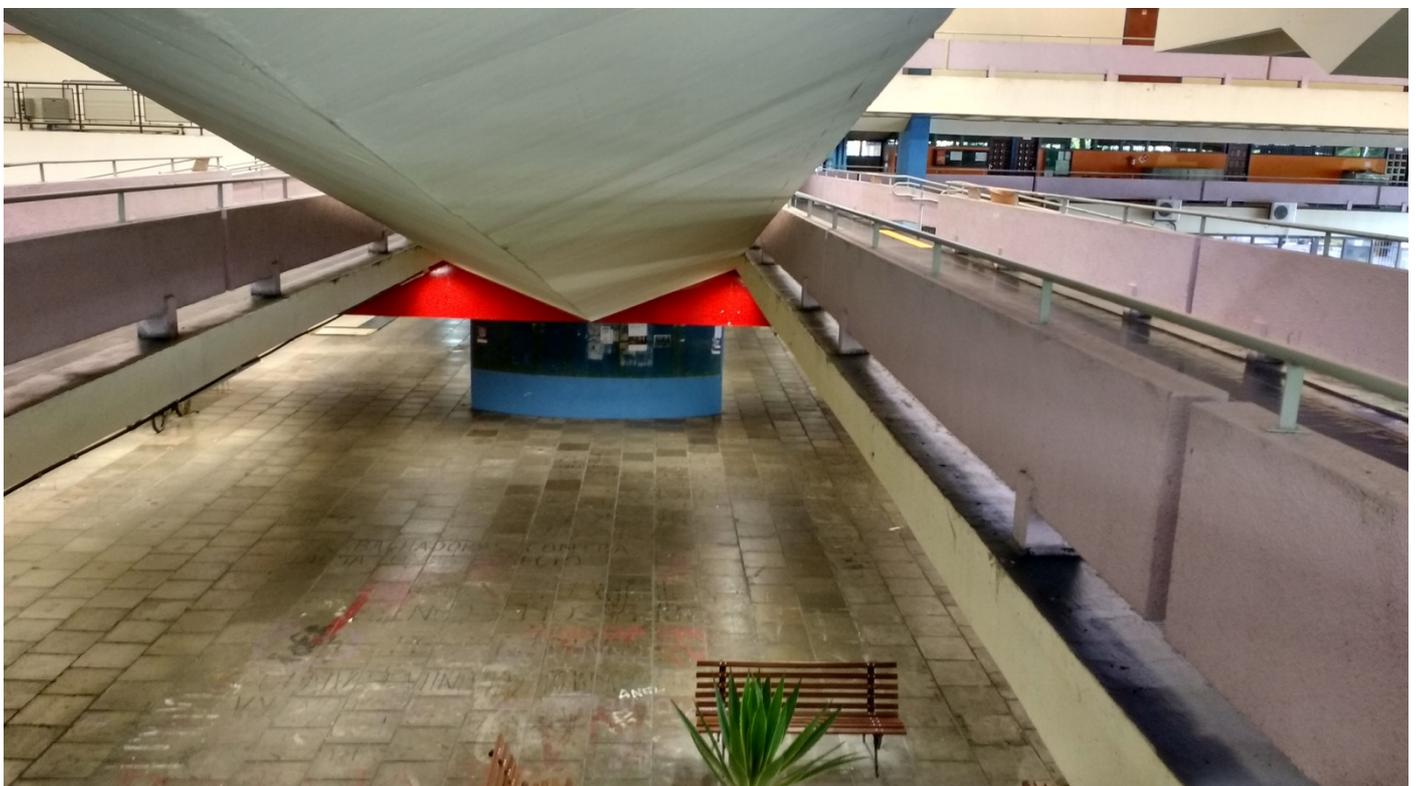
Em primeiro plano rampas e guarda-corpos (em cor violeta claro). No pavimento inferior, piso original em placas de concreto, pilar em azul, parcialmente recoberto, e junção das rampas em vermelho. Ao fundo, no pavimento térreo, alvenarias pintadas em laranja.

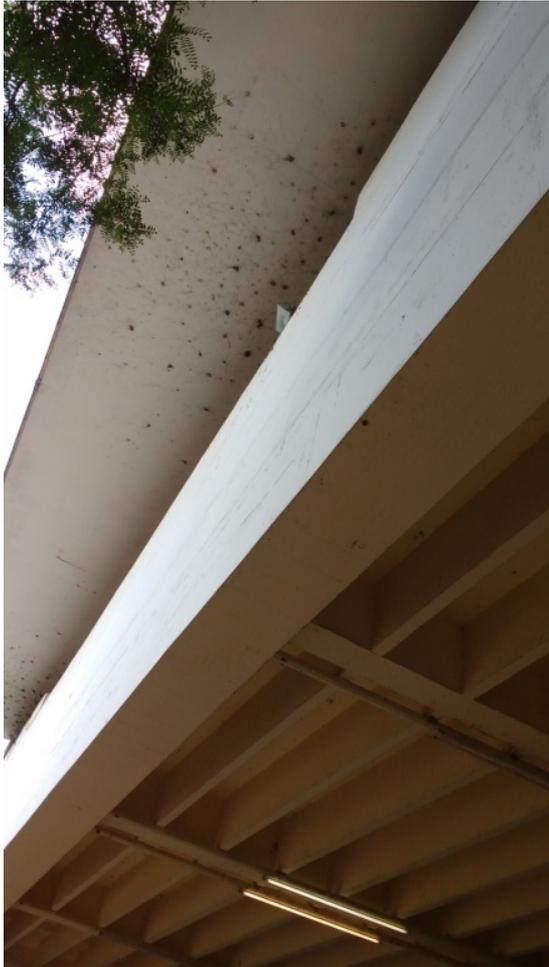
Laje e viga da fachada noroeste, pintadas na cor branco.

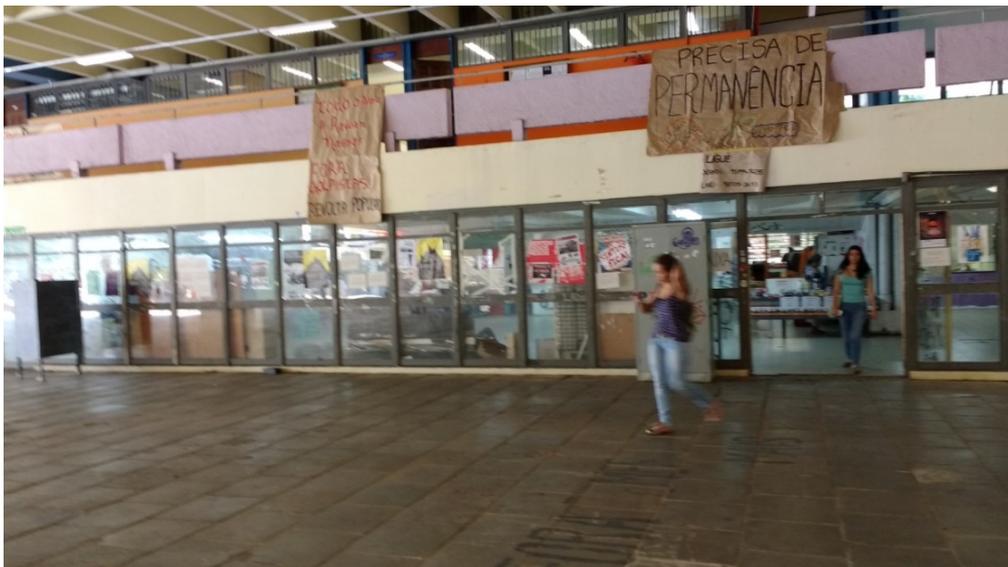
Esquadrias em cinza escuro; guarda-corpo de concreto na cor violeta claro e ao fundo alvenaria na cor laranja. Restante do concreto na cor branco; cinza do piso em placas de concreto na cor natural com acabamento liso, que apresenta um brilho discreto.

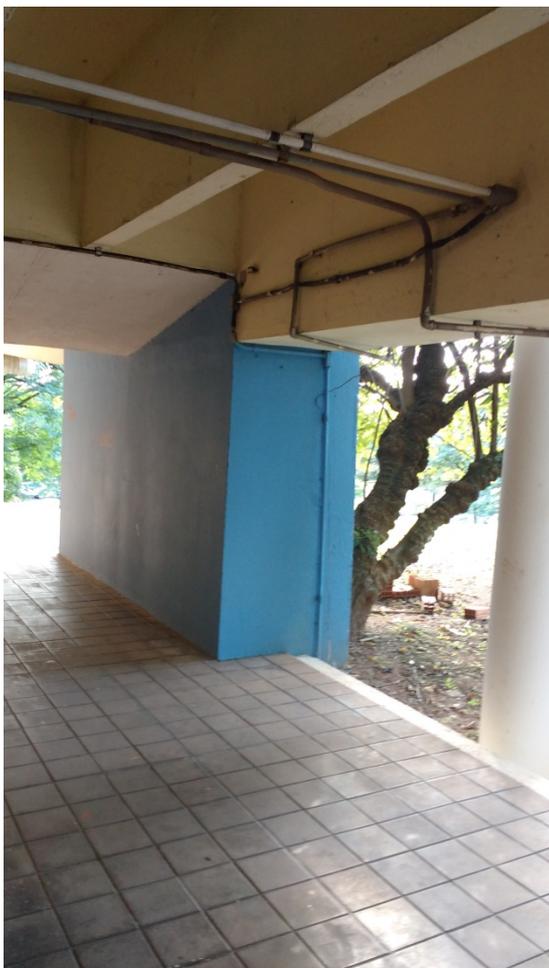
Na imagem abaixo, tubulações metade externas e metade internas, sobre alvenaria pintada de branco do pavimento superior.

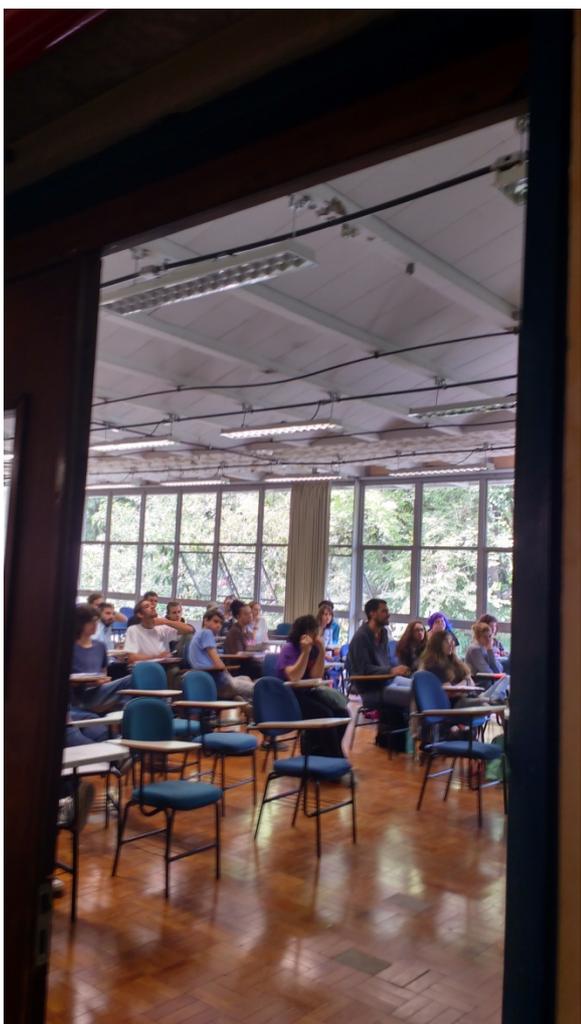
À esquerda, sala de aula com piso original , em tacos de madeira, mantido e em bom estado. Abaixo, novo padrão de iluminação.

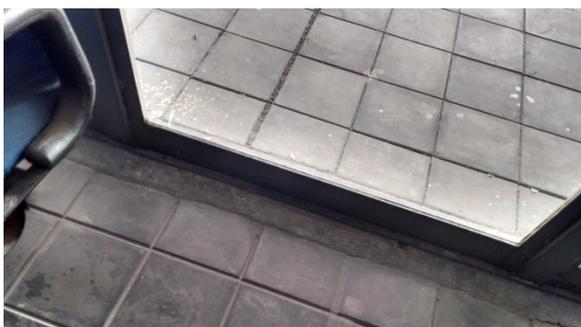
Diferença de nível entre áreas da varanda da fachada nordeste.
